| <b>COMMUNE</b> | <b>IDENTIFIANT</b> | <b>NATURE du PHENOMENE</b> | |
| Savines-le-Lac | STSL01 | Ravinement | |

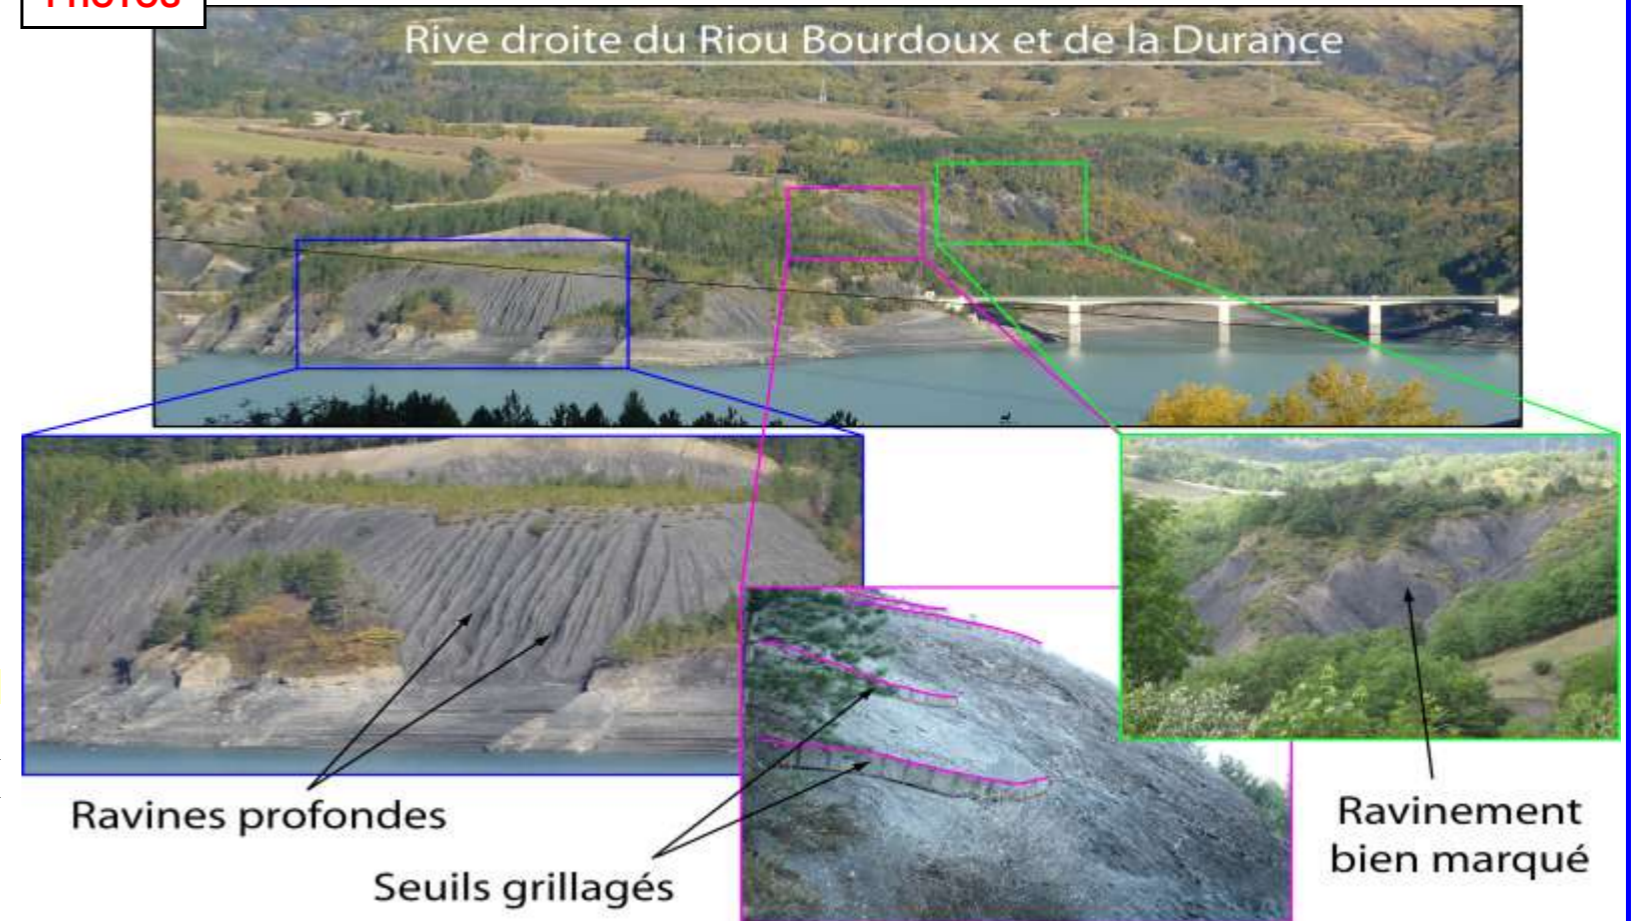
| Versant présentant de larges et profondes griffes de ravinement. | | | |
| Ravines dans les Terres noires jurassiques et les formations glaciaires. | | | |
| Ecoulement des eaux de surface sur sol meuble caractérisé par une absence ou une faible végétation. | | | |
| Le ravinement s'accroît tant que la revégétalisation ne s'est pas effectuée. | | | |

| série de seuils grillagés dans les ravines afin de réduire le transport solide en freinant les écoulements | | | |

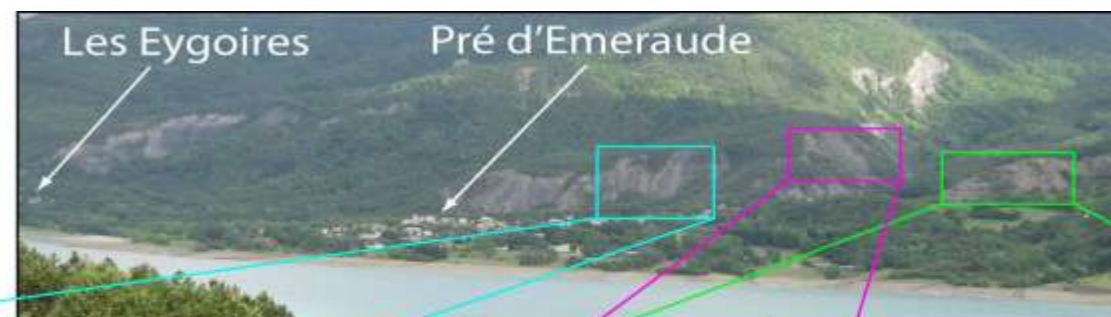
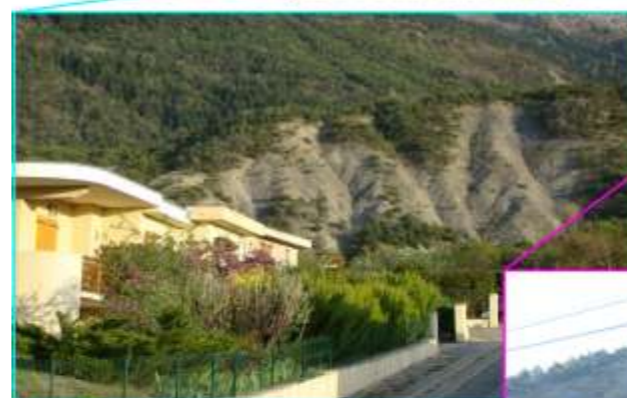
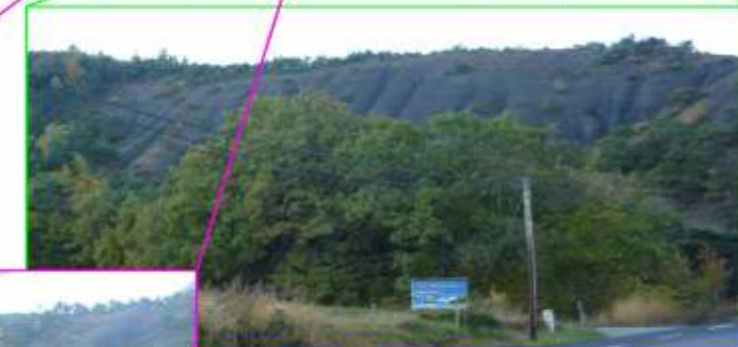
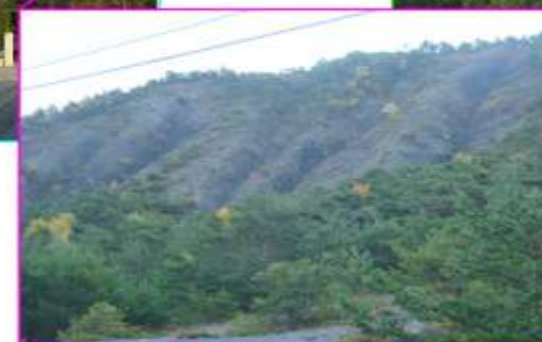
| Versant présentant de larges et moyennement profondes griffes de ravinement. | | | |
| Ecoulement des eaux de surface sur sol meuble caractérisé par une absence ou une faible végétation. | | | |

Ravinement bien marqué  
en amont des quartiers  
Les Eygoires et  
Pré d'Emeraude

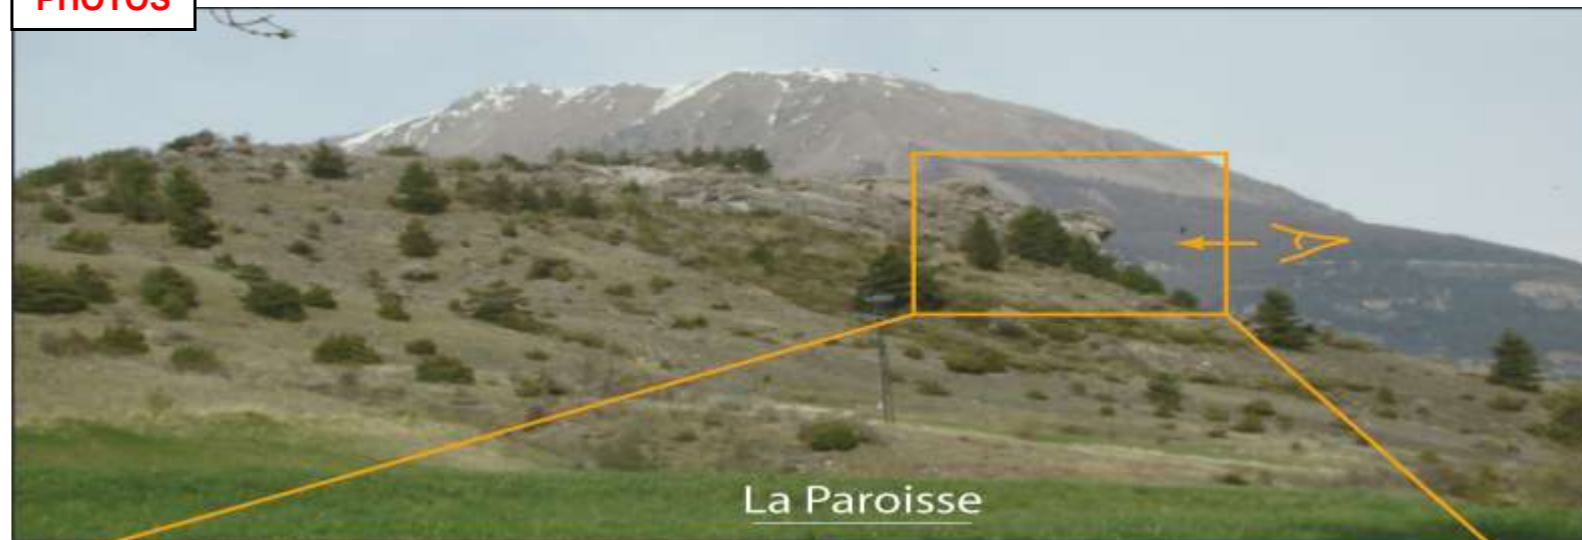
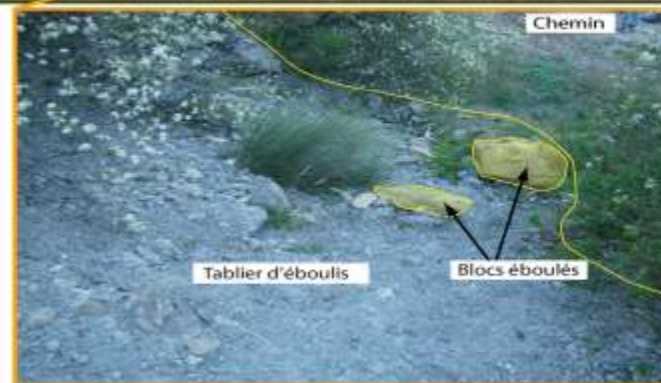
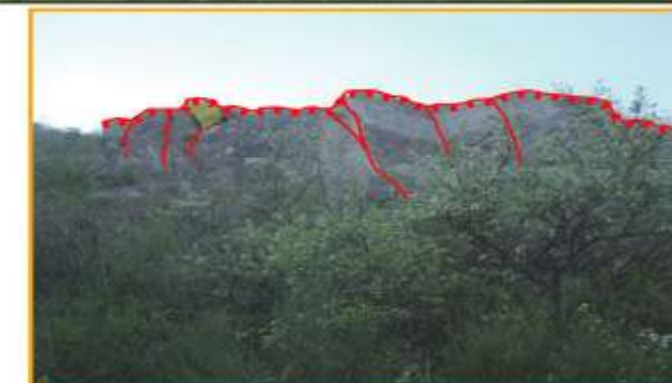
| Escarpement massif générant des chutes de pierres et de petits blocs qui comble les ravines creusées dans les Terres Noires situées en aval. | | | |
| Le versant est en évolution, la régression est irrémédiable à long terme. | | | |

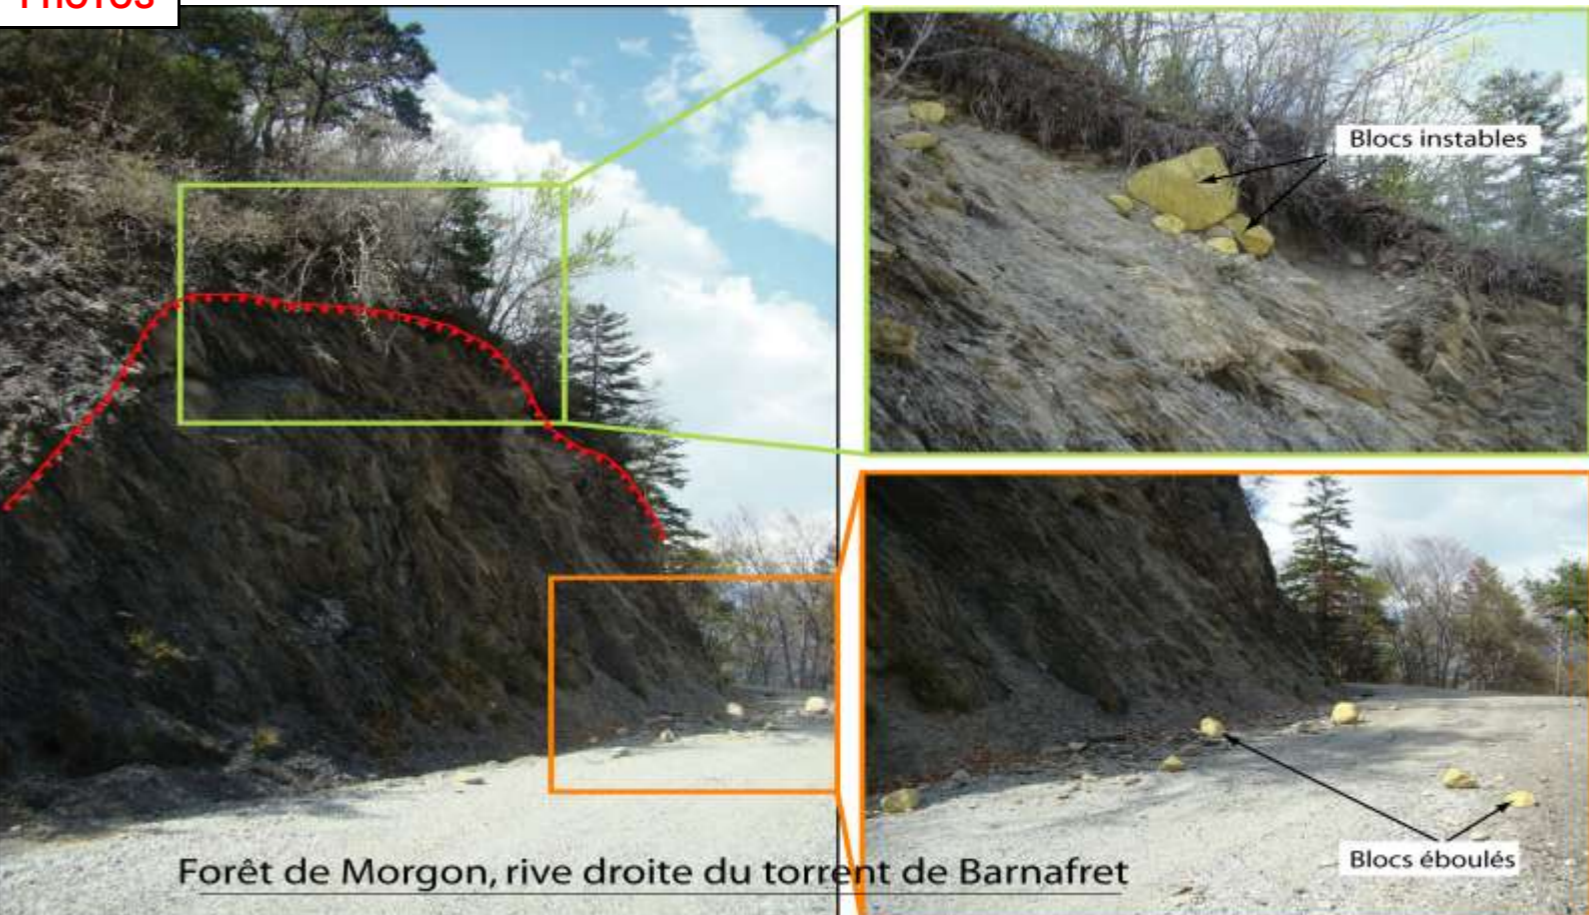
**DESCRIPTION GENERALE DES INSTABILITES**  
Glissement de talus créant un escarpement et dégageant des éléments pouvant chuter sur le chemin et formant un tabliers d'éboulis en aval.

**EVOLUTIONS/PHENOMENES INDUITS**  
La génération des chutes de blocs dépend de l'activité du glissement de terrain.

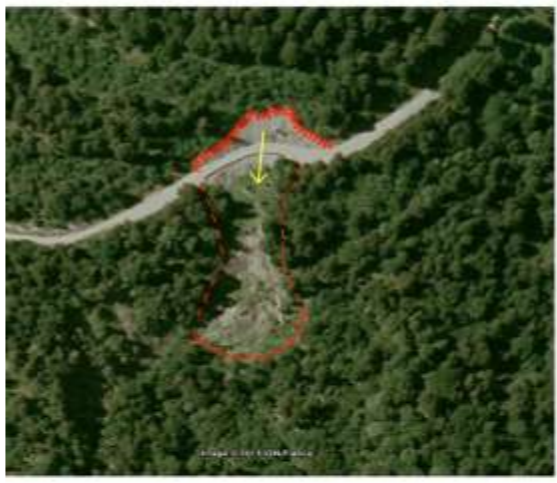
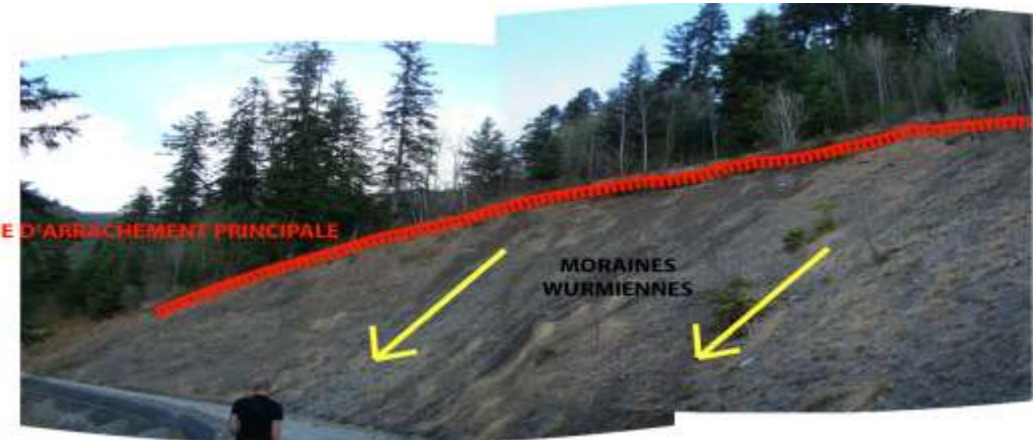
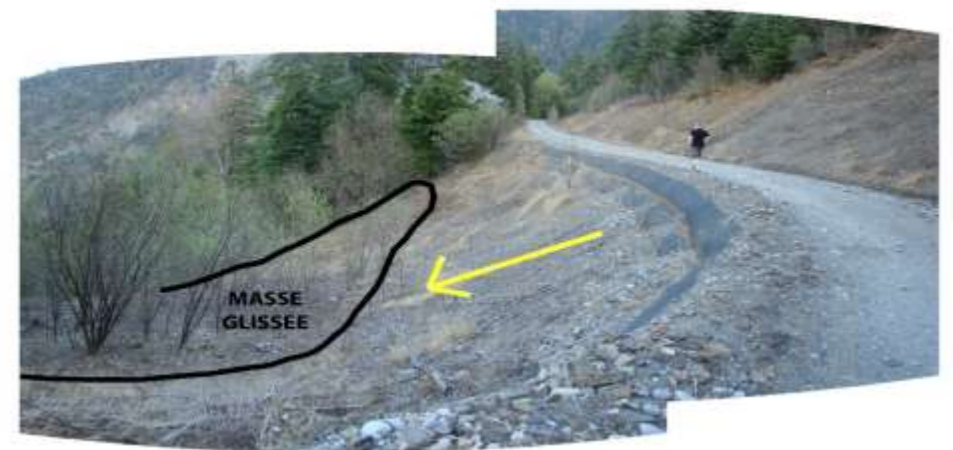
| Niche d'arrachement nettement visible. Glissement dans les moraines wurmiennes coupant le chemin D468. Présence d'un mur de confortement en aval de la route. Déformation bien visible de la végétation. | | | |
| Moraines meubles, pente non-négligeable et circulation d'eau (présence de sources dans le secteur) | | | |
| Ce genre de phénomène est amené à se reproduire dès que de fortes précipitations surviendront. | | | |

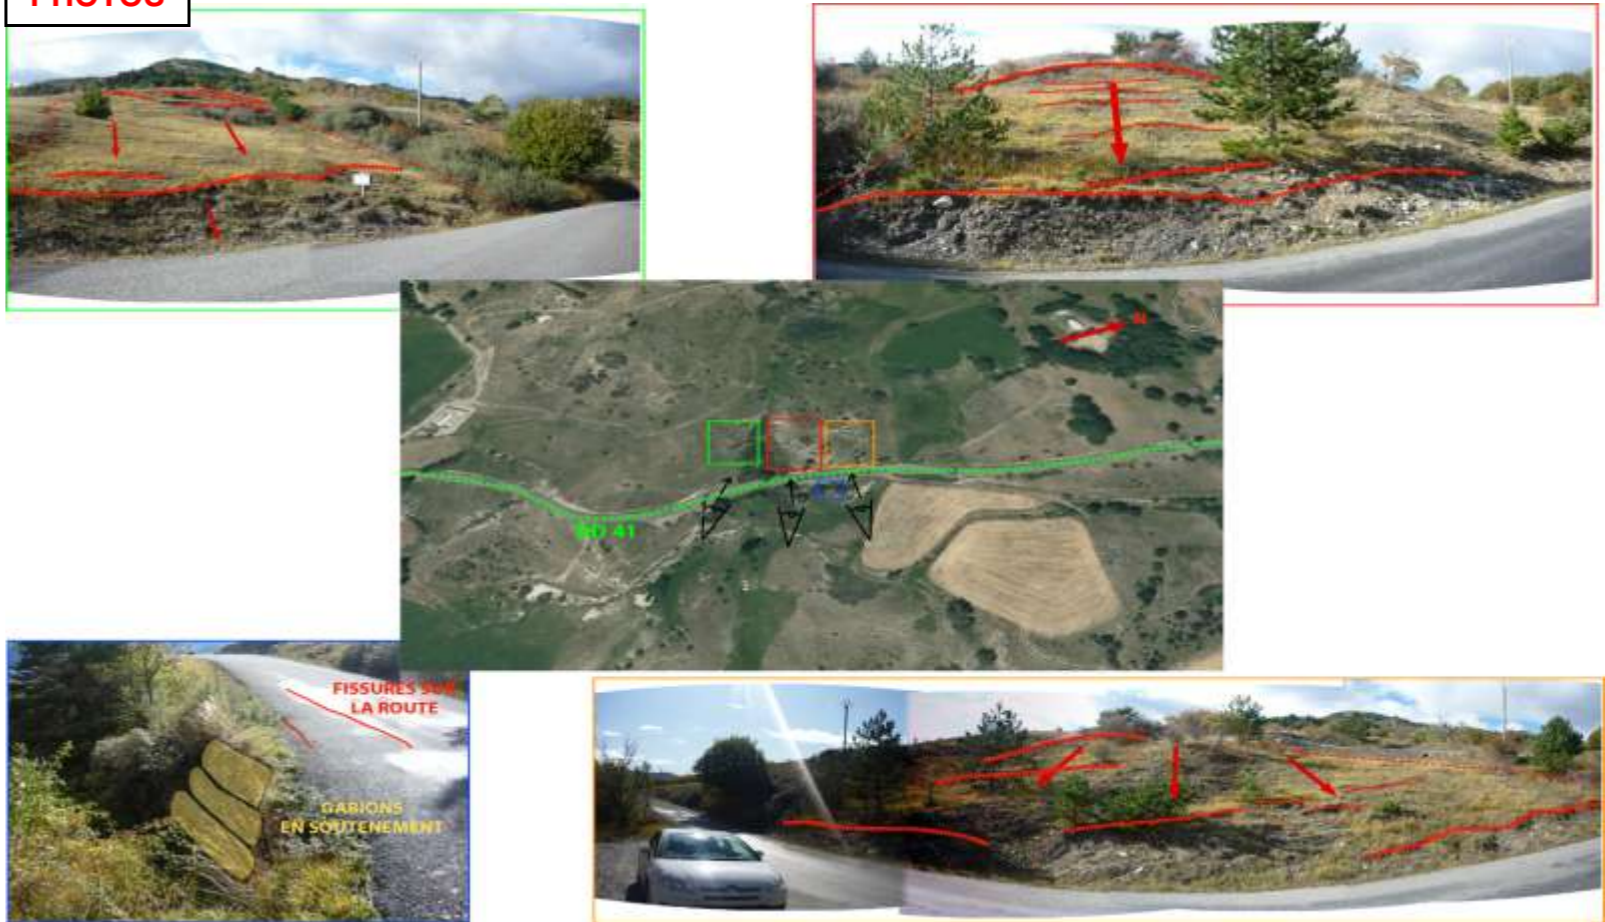
**DESCRIPTION GENERALE DES INSTABILITES**  
 Niches d'arrachement bien visibles, désordres sur la route et la végétation. Glissement se produisant dans les moraines wurmiennes. Présence de deux cours d'eau correspondant aux rampes latérales. Pente moyenne à cet endroit. Présence d'un mur de gabions

**CAUSES DIRECTES DU MOUVEMENTS**  
 Circulation d'eau, lithologie (moraines et marnes), pente.

**EVOLUTIONS/PHENOMENES INDUITS**  
 Phénomène pouvant se réactiver dès que de fortes précipitations surviendront.

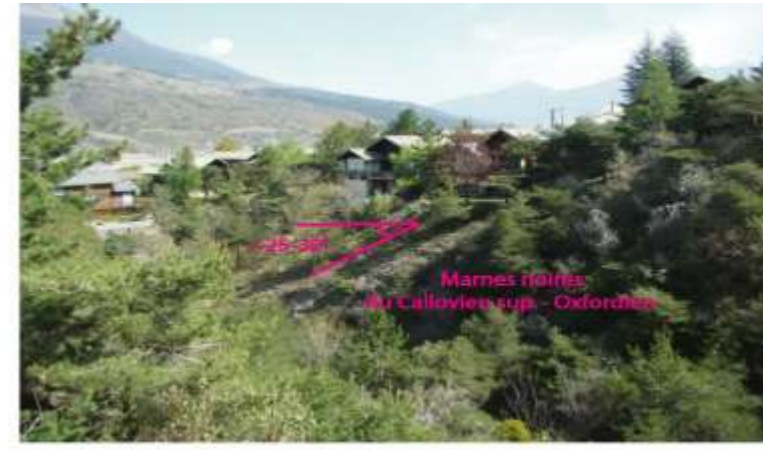
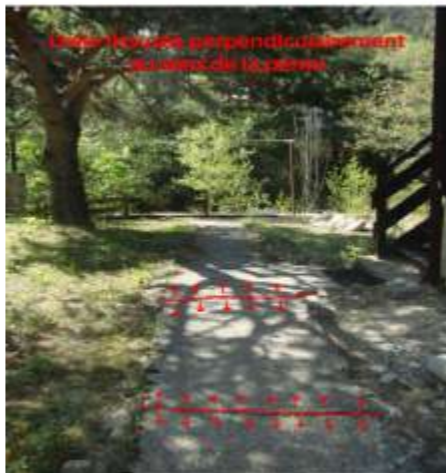
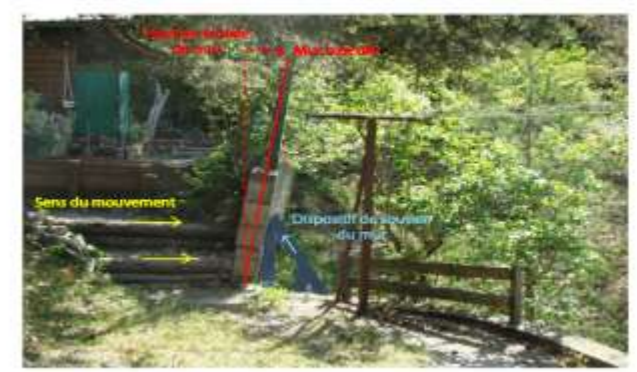
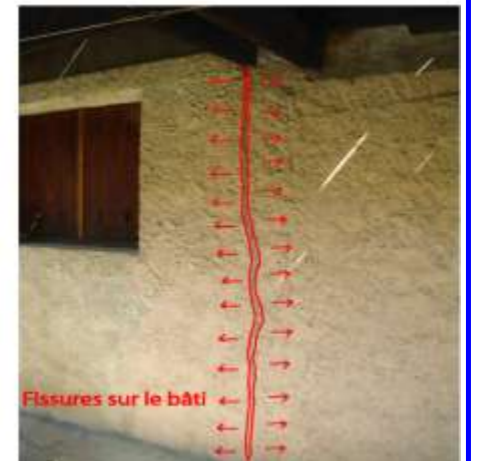
| Glissement dans la pente causé par la nature lithologique du secteur ("Terres Noires"), la pente assez forte à cet endroit et le sillage en pied de versant par le cours d'eau. Désordres nettement visibles sur la végétation et les maisons en bord de talus | | |
| <input type="checkbox"/> | Dans le talus | Fissuration des maisons à proximité, murs penchés vers la pente, arbres déformés, fissures visibles sur les dalles en béton. |
| Lithologie, pente et action du cours d'eau en aval. | | |
| Glissement "rétrogradant", amené à se répéter au vu du ruisseau présent dans le talweg. | | |
