| <b>COMMUNE</b> | <b>IDENTIFIANT</b> | <b>NATURE du PHENOMENE</b> | |
| Savines-le-Lac | STSL01 | Ravinement | |

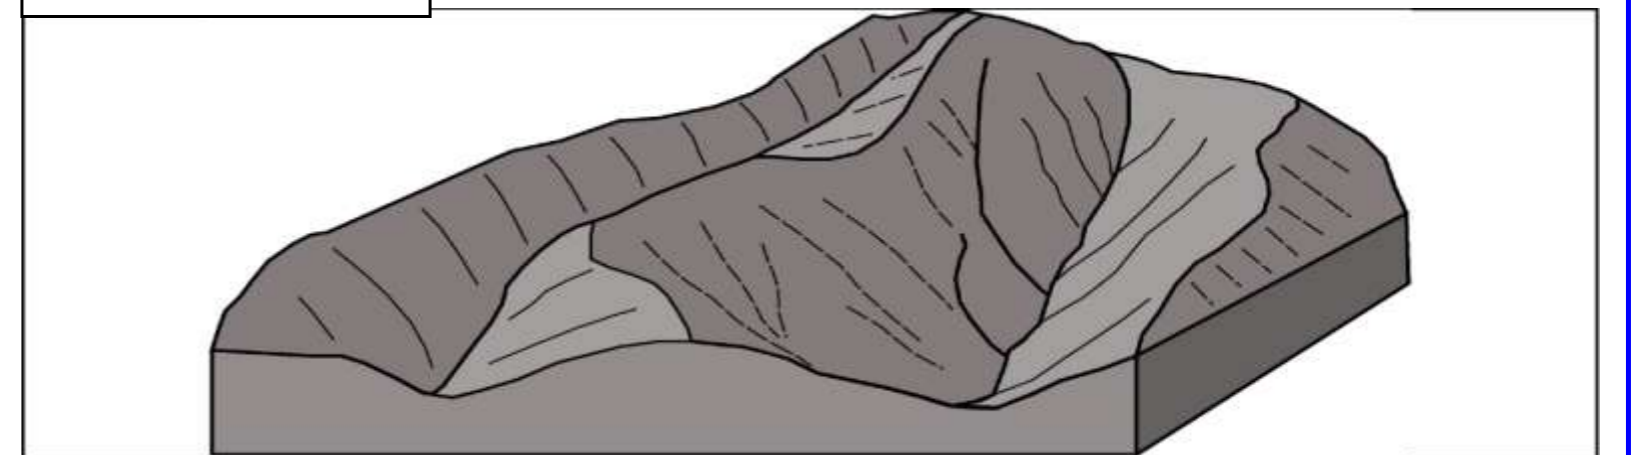
**GEOLOGIE/GEOMETRIE**

| Versant présentant de larges et profondes griffes de ravinement. | | | |
| Ravines dans les Terres noires jurassiques et les formations glaciaires. | | | |

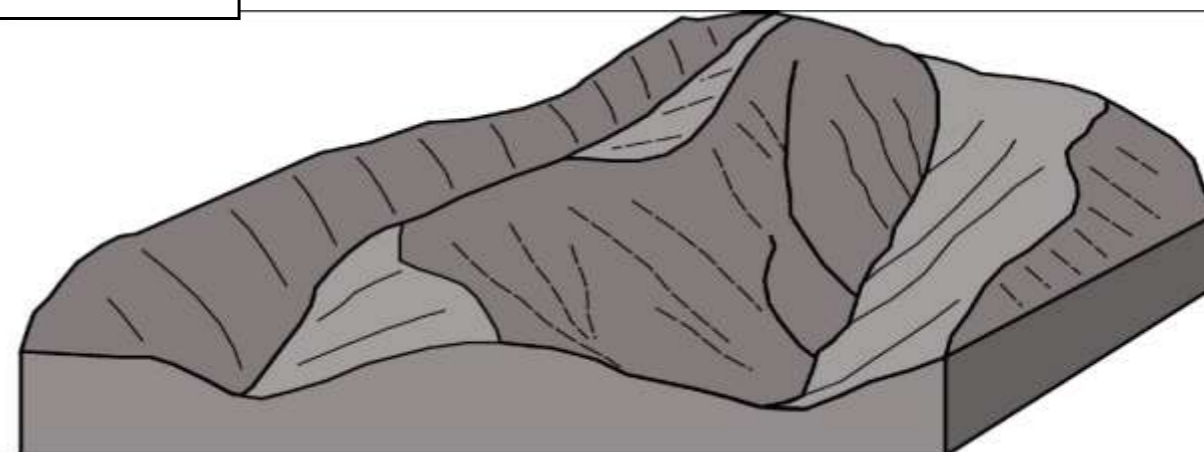
**GEOLOGIE/GEOMETRIE**

| Versant présentant de larges et moyennement profondes griffes de ravinement. | | | |
| Schistes argileux ("Terres noires") dont la partie supérieure est altérée | | | |

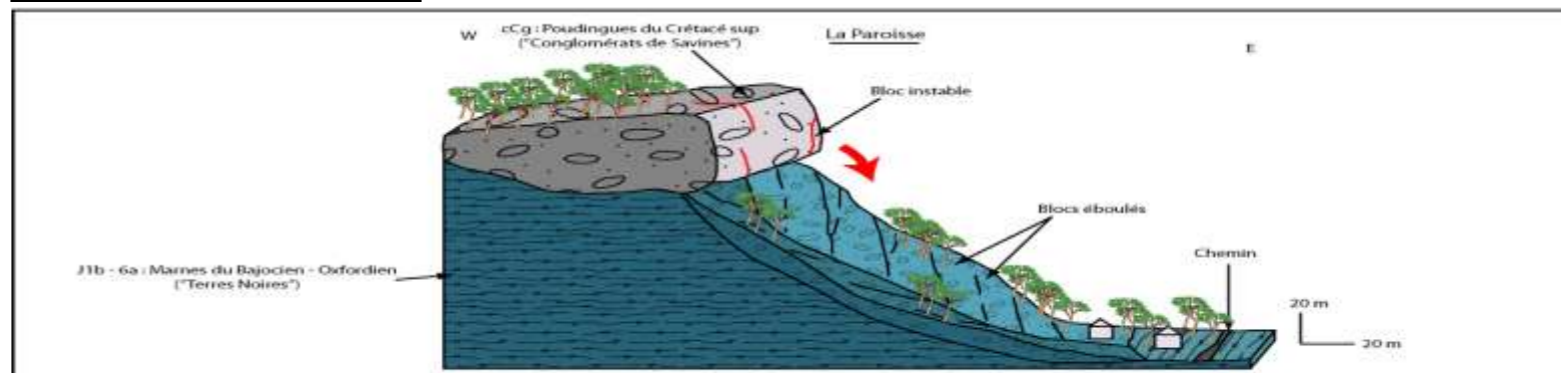
**GEOLOGIE/GEOMETRIE**

| Escarpement massif générant des chutes de pierres et de petits blocs qui comble les ravines creusées dans les Terres Noires situées en aval. | | | |

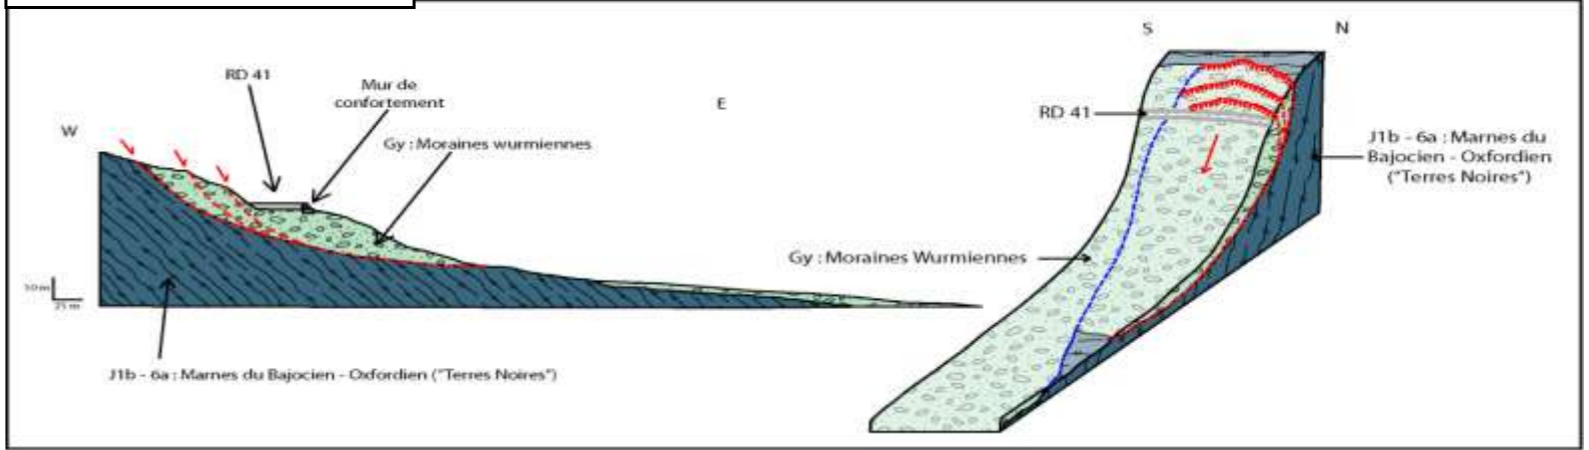
**GEOLOGIE/GEOMETRIE**

**DESCRIPTION GENERALE DES INSTABILITES**  
 Niches d'arrachement bien visibles, désordres sur la route et la végétation. Glissement se produisant dans les moraines wurmiennes. Présence de deux cours d'eau correspondant aux rampes latérales. Pente moyenne à cet endroit. Présence d'un mur de gabions

**CAUSES DIRECTES DU MOUVEMENTS**  
 Circulation d'eau, lithologie (moraines et marnes), pente.

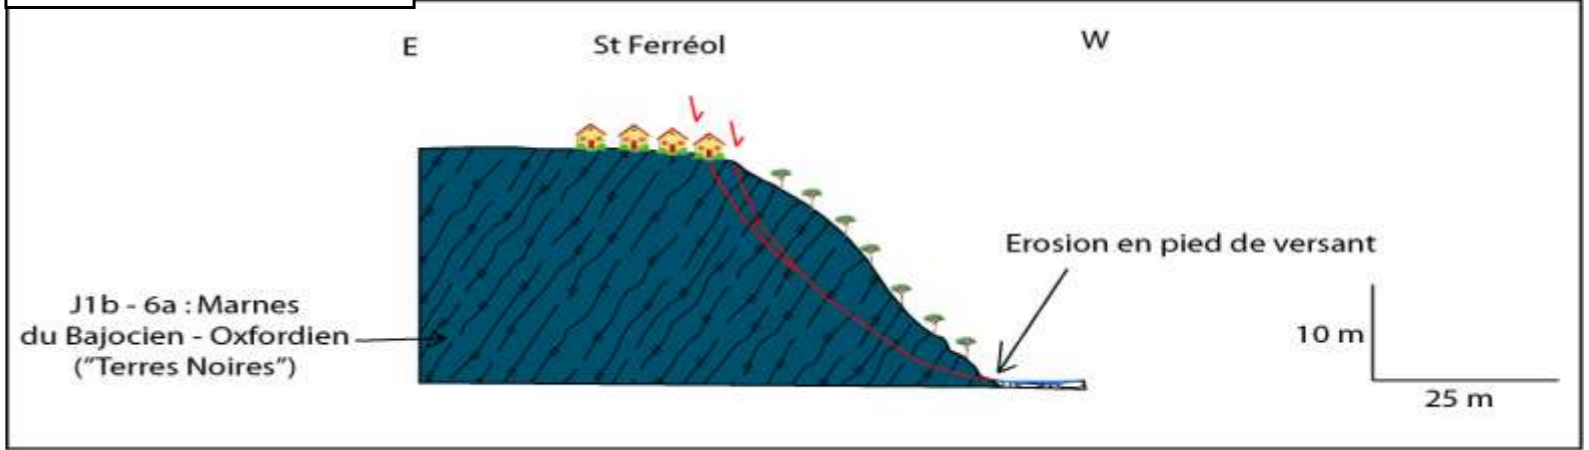
**GEOLOGIE/GEOMETRIE**

| Glissement dans la pente causé par la nature lithologique du secteur ("Terres Noires"), la pente assez forte à cet endroit et le sillage en pied de versant par le cours d'eau. Désordres nettement visibles sur la végétation et les maisons en bord de talus | | |
| <input type="checkbox"/> | Dans le talus | Fissuration des maisons à proximité, murs penchés vers la pente, arbres déformés, fissures visibles sur les dalles en béton. |
